## Gathus mot Skolgatan, Öst på stan Tjädern 2, Umeå kommun

Antikvarisk och byggnadsteknisk utredning

2024-10-17

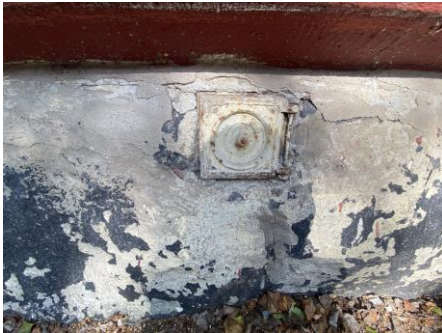
Bild 1

| <b>Antikvariskt utlåtande</b> | <b>Byggnadstekniskt utlåtande</b> | <b>Renoveringsåtgärder och åtgärder för att bibehålla byggnadens kulturvärden</b> |
|---|---|---|
| <p>Typisk grundläggning för tidsperioden (stengrunden). Den senare tillkomna cementtäckningen uppvisar skador. (Bild 1)</p> <p>Fuktrinrängning i den gjutna källardelen mot öster, delvis påväxt.</p> <p>Ej dränerat mot grunden, rabatter finns i direkt anslutning mot grunden.</p> | <p>Del av källaren är torpargrund med stora granitblock under fasad och provisoriskt staplade stenar i mellanstöd. Inga synliga sprickor eller skador på grund av sättningar. Med grundläggningstypen finns det risk för ojämna sättningar på grund av hård belastning av busstrafik.</p> <p>Den senare byggda källaren i öster är murad med gjuten platta. Ytterväggar har fuktskador och putssläpp. (Bild 2)</p> | <p>Dränera runt byggnaden och ta bort rabatter närmast byggnaden.</p> <p>Se över ventilationen i den gjutna källardelen, sätt in ventilation om det saknas idag.</p> <p>Cementputs på stengrunden tas bort och ersätts med ett offerskikt av kalkputs.</p> |

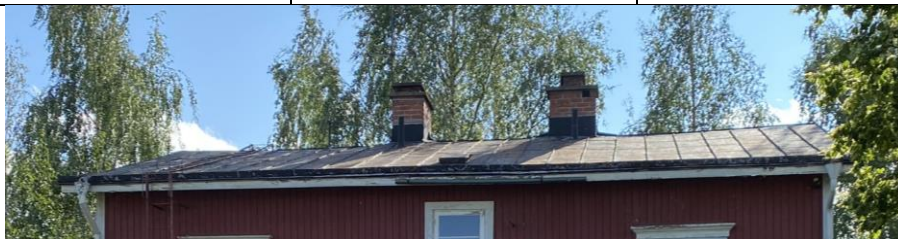
Bild 5

| <b>Antikvariskt utlåtande</b> | <b>Byggnadstekniskt utlåtande</b> | <b>Renoveringsåtgärder och åtgärder för att bibehålla byggnadens kulturvärden</b> |
|---|---|---|
| <p>Ursprungligt skivtäckt, enkelfalsat plåttak. Plåtskivorna stöttas inte av undertaket vilket gör att skivorna bågvar när snön tynger taket från ovansidan och vatten tränger in i falsarna. (Bild 5)</p> <p>Vindsbjälklaget påverkat av vattenläckage från taket.</p> | <p>Vintertid bedöms läckaget vara stort och ha pågått under lång tid. Dock har konstruktionen möjlighet att torka ut under torrare perioder.</p> <p>Isbildning pga värme-läckage i takkonstruktionen från våningen under taket innebär dämning av vatten i ståndrännan, som inte klarar av att hålla tätt och det är en trolig orsak till hög fukthalt i tak mot ytterväggar. (Bild 4)</p> <p>Tak övre plan - fuktrosor på undersidan av taket. Förhöjd fukthalt på delar av takreglar. Då innertaket saknar fuktspärr är det i detta fall positivt då eventuellt vatten som tränger in på vinden har bra möjlighet att torka ut över året.</p> <p>Ingen dålig lukt på vinden.</p> | <p>Allt isolermaterial sugas ut från vinden och fuktskadad träkonstruktion byts ut.</p> <p>Ny isolering av träfiber/cellulosa.</p> <p>Fuktbroms bör monteras i undersida på underramen.</p> <p>Fuktskadat virke i undertaket under yttertak byts ut.</p> <p>Falsarna behöver tätas. Blanda en del rå linolja med en del standolja och pensla falskanten när taket är torrt. Rosten borstas bort med roterande stålborste. Plåten kan sedan strykas med blymönja (av fackman) för att till sist målas två gånger och då helst med linoljefärg.</p> <p>Takfot och vindsbalkar skrapas och skicket undersöks, fuktskadat trä byts ut, och målas sedan med lämplig färgtyp.</p> |

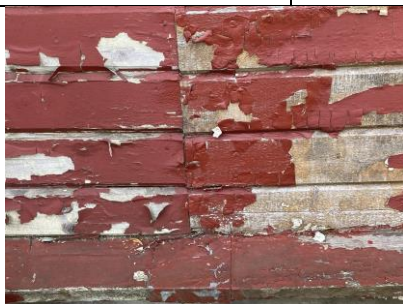
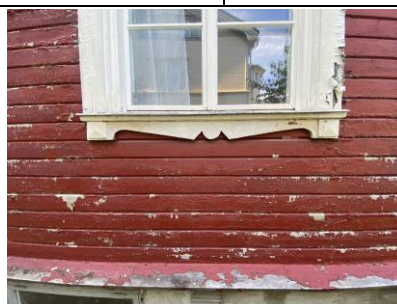
| | | <b><i>bibehålla<br/>byggnadens<br/>kulturvärden</i></b> |
|---|---|---|
| <p>Fasaderna flagnar.<br/>(Bild 6 och 7)</p> <p>Farstukvist, med delar av den tidigare verandan, saknar spjälor. Stolpar med dekorlist delvis i dåligt skick. (Bild 8 och 9)</p> <p>Balkongens infästning mot byggnaden är dålig, vilket gör att balkongen lutar ut mot gården. (Bild 10)</p> | <p>Träet i fasaden är friskt, med undantag av nedre delen av fasaden i öster.</p> <p>Fasaden är målad med en för tät färg, troligtvis akrylat, vilket gör att fasaden inte kan andas och fukt stannar i fasaden.</p> <p>Balkong i dåligt skick, bärande ram och stolpar är rötskadade, ej säker för användning.</p> | <p>Skrapa rent fasader och måla med linoljefärg som tillåter fasaden att andas.</p> <p>Rötskadade delar i farstukvisten byts ut, friska delar från den tidigare verandan behålls.</p> <p>Balkongen kan tas bort eller ersättas, då behöver infästningen lagas.</p> <p>Se över ventilation generellt på bottenplan och övre plan, så att den fungerar.</p> |

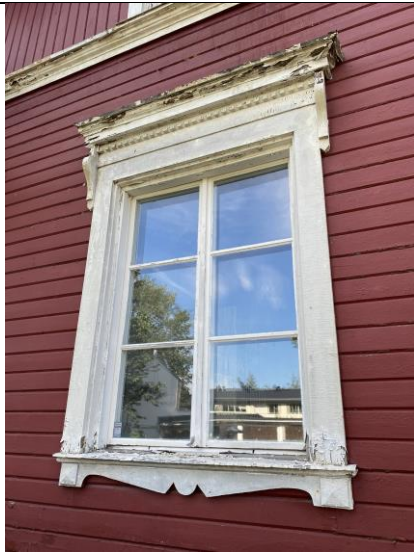
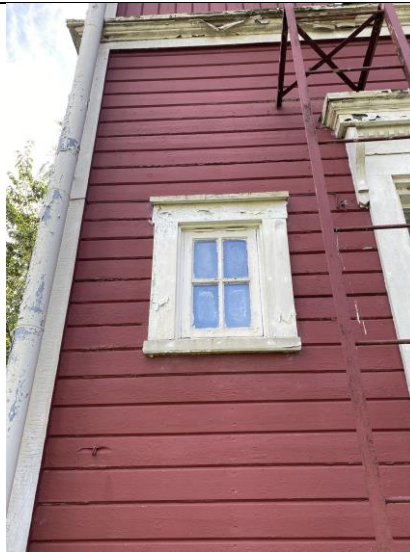
| <b><i>Antikvariskt utlåtande</i></b> | <b><i>Byggnadstekniskt utlåtande</i></b> | <b><i>Renoveringsåtgärder och åtgärder för att bibehålla byggnadens kulturvärden</i></b> |
|---|---|---|
| <p>Färgen på fönstren flagnar pga för tät färg i tjocka lager.</p> <p>Samtliga fönster undantaget skafferifönster är bytta vid någon tid, möjligtvis i samband med installation av vattenburen värme/element. (Bild 11 och 12)</p> <p>Ytterdörren är från ombyggnationen 1957. (Bild 13)</p> | <p>Tätningar kring fönster troligtvis bristfälliga, tecken på läckage vid fönster. (Bild 14)</p> | <p>Fönster och dörr skrapas och målas med lämplig färgtyp.</p> |

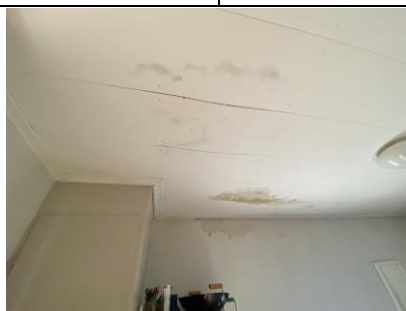
Bild 15

| <b>Antikvariskt utlåtande</b> | <b>Byggnadstekniskt utlåtande</b> | <b>Renoveringsåtgärder och åtgärder för att bibehålla byggnadens kulturvärden</b> |
|---|---|---|
| <p>Undertak på övre plan med fuktrosor samt ett rum där det bågnar. (Bild 15 och 16)</p> <p>Badrum övre plan har en större vattenläcka som trängt ner i bjälklaget. (Bild 16)</p> | <p>Badrummet på övre plan, golvkonstruktionen behöver kontrolleras efter vattenskada, skadat trä byts ut.</p> <p>Taklucka mot vinden som består av korrugerad plåt läcker fuktig inneluft till vinden vilket ökar</p> | <p>Eventuellt behöver undertak på övre plan bytas ut, i något fall räcker att måla.</p> <p>Badrum övre plan åtgärdas, inredning kan återanvändas. (Bild 18)</p> |

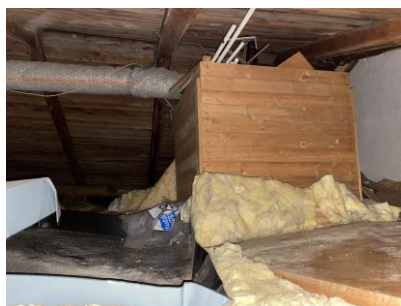
Bild 17

| | <p>fuktproblematiken på vinden.</p> <p>Spån och Gullfiber på vinden, är delvis fuktigt mot takvinkel. (Bild 17)</p> <p>Hög fukthalt i den gjutna källardelens ytterväggar vilket orsakar puts- och färgsläpp samt fuktig inomhusmiljö vilket är en risk för mögelpåväxt.</p> | <p>Färgen på källarväggarna i östra delen tas bort. Väggar lämnas omålade, alternativt målas med silikatfärg som andas. (Bild 19)</p> <p>Fungerande ventilation och avfuktare installeras i tvätttrum och källare.</p> <p>Öppningen mot vinden är otät och ersätts med tät taklucka.</p> |
