# NYDALA SJÖSTAD

## HYDROGEOLOGISK UTREDNING

2017-06-01

Nydala sjöstad Umeå

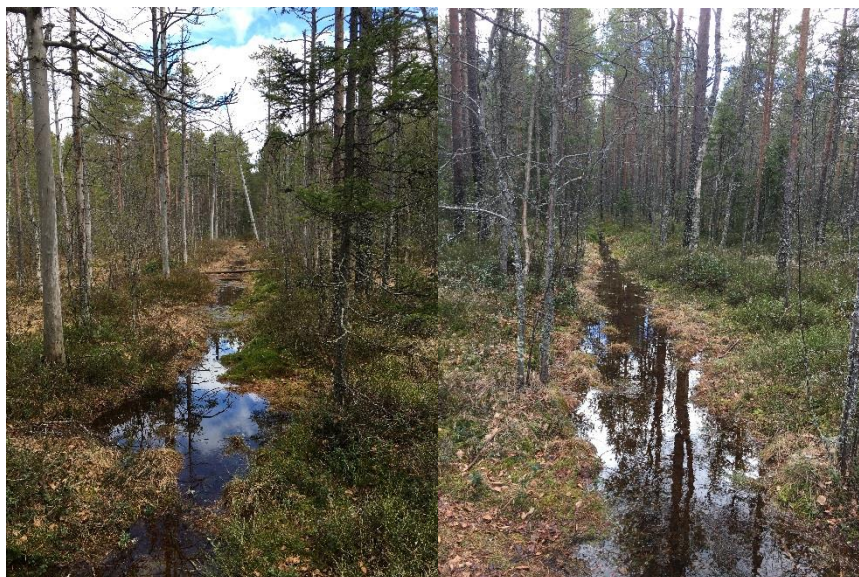
Dikenas karaktär ser olika ut i området men samtliga är väldigt grunda och flacka. Ett huvuddikesstråk finns (figur 4 & 5) som är lite djupare och har större lutning än övriga diken, till detta rinner några av de andra diken. Övriga diken har samma karaktär som dikena på bild 6 & 7.

**Figur 4 & 5. Huvuddikesstråket genom området.**

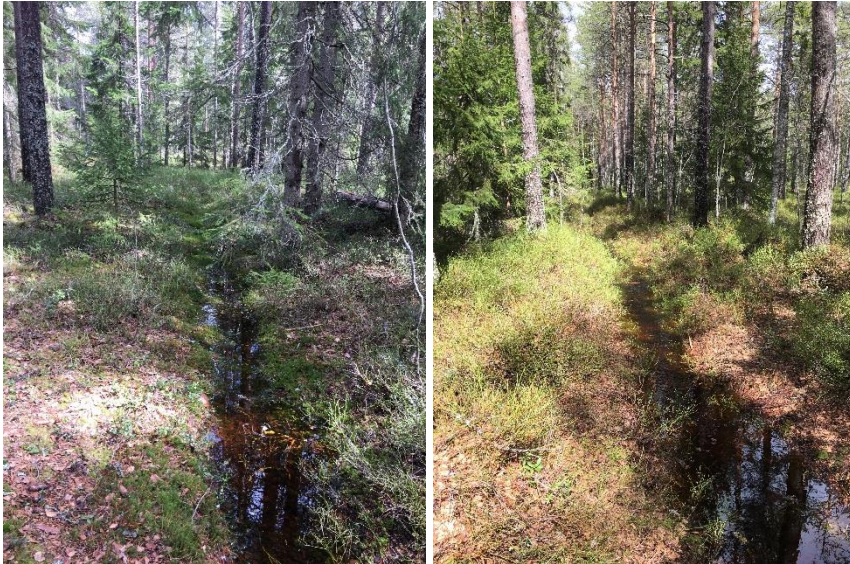
Figur 6 & 7. Övriga dikesstråkens utseende. Mindre och stillastående vatten.

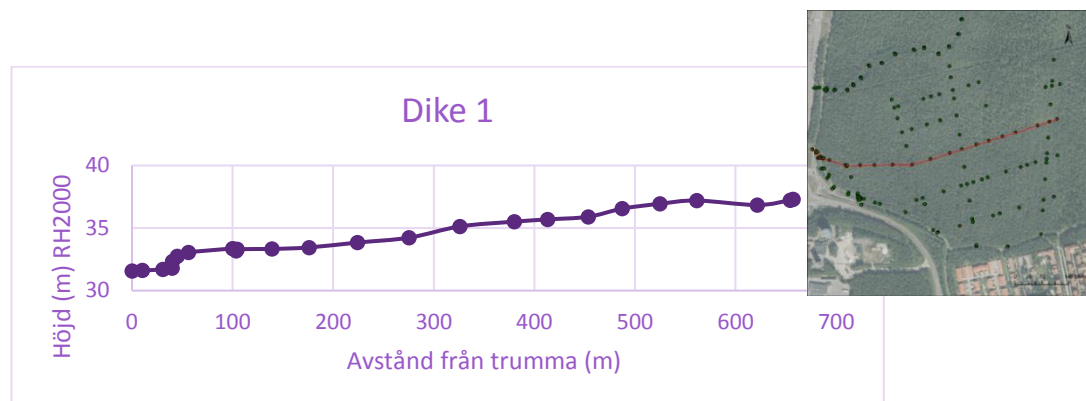
Figur 9. Huvuddikesstråket, dike 1, genom området med en lutning på 7‰.

Dikesbotten i området idag har i vissa stråk en godkänd lägsta nivå på lutningen (runt 7‰) men på många ställen ligger den under den nivån (runt 2‰). En lutning på minst 5‰ och ett djup på 0,5 m rekommenderas för en avvattning av området. Figur 18 visar exempel på ändrad dikesbottenlutning från 4‰ till 5‰. Detta resulterar i ett 0,5 m djupare dike.

Lämplig avvattningsriktning i området bedöms vara sådan som den är grävd idag då flödena i dikena följer höjdnivåerna i området. Dikena bör grävas ur så att de har en lutning på minst 5‰.

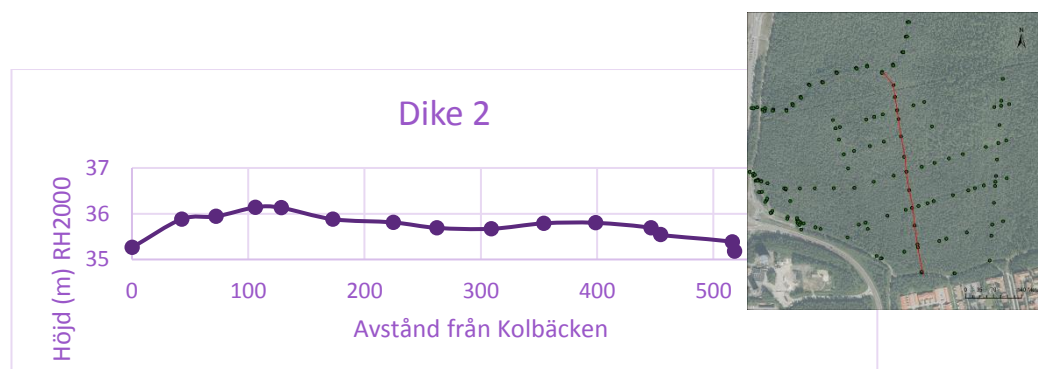
Figur 10. Dike 2 rinner av mot Kolbäcken de första 100 metrarna, med en lutning på 8‰. Därefter rinner det av söderut, ner mot cykelbanediket med en lutning på 2,4‰.

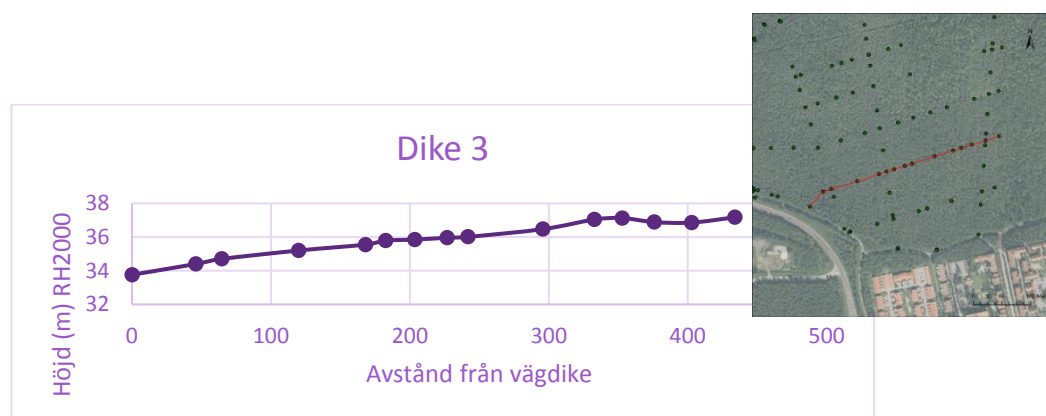
Figur 11. Dike 3 rinner västerut och ut i vägdiket med en lutning på 8‰. Början av diket är mer skålformat och vatten ansamlas där.

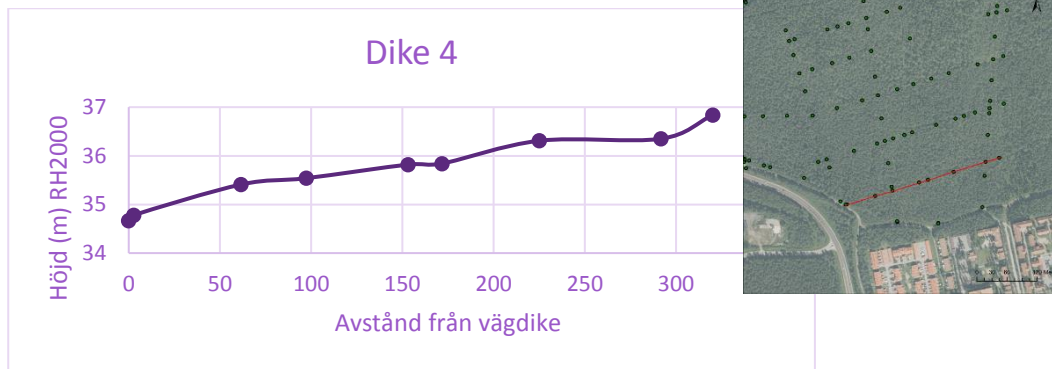
Figur 12. Dike 4 rinner västerut ner mot vägdiket med en lutning på 7‰.

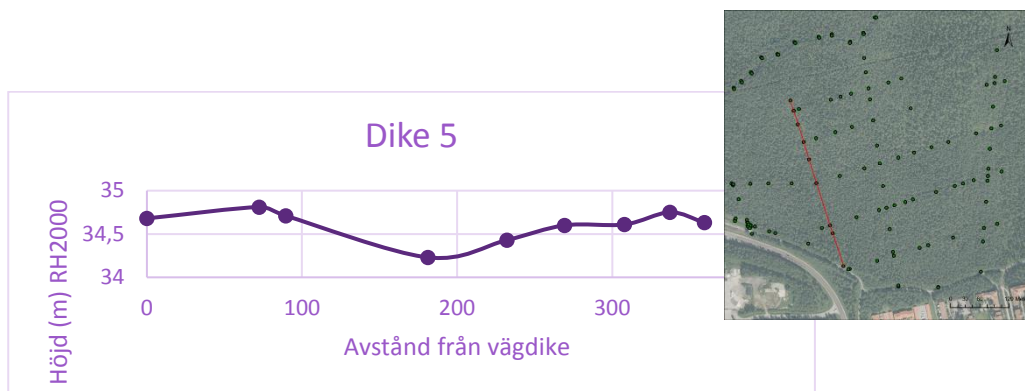
Figur 13. Dike 5 rinner in mot huvuddikesstråket (dike 1) både norrifrån och söderifrån. Lutningen in mot dike 1 är 2,5‰ norrifrån och 2,2‰ söderifrån.

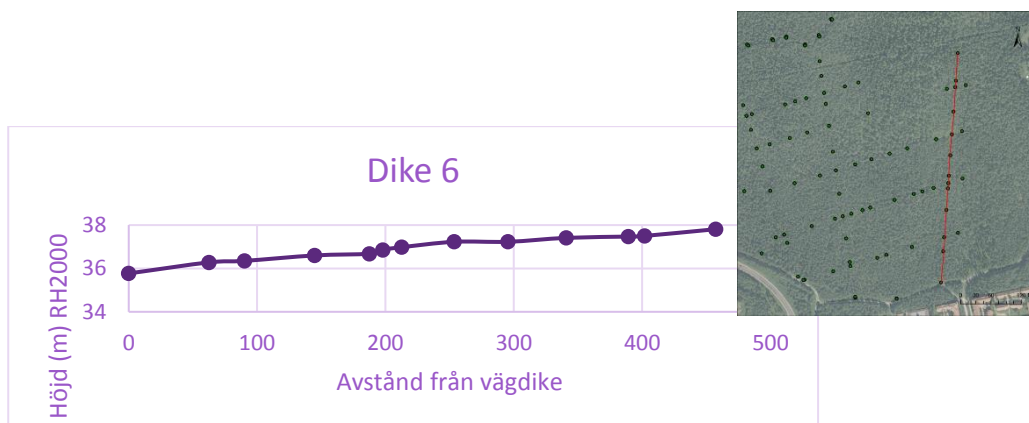
Figur 14. Dike 6 rinner söderut ner mot väg/cykelbane-diket och har en lutning på 4‰.

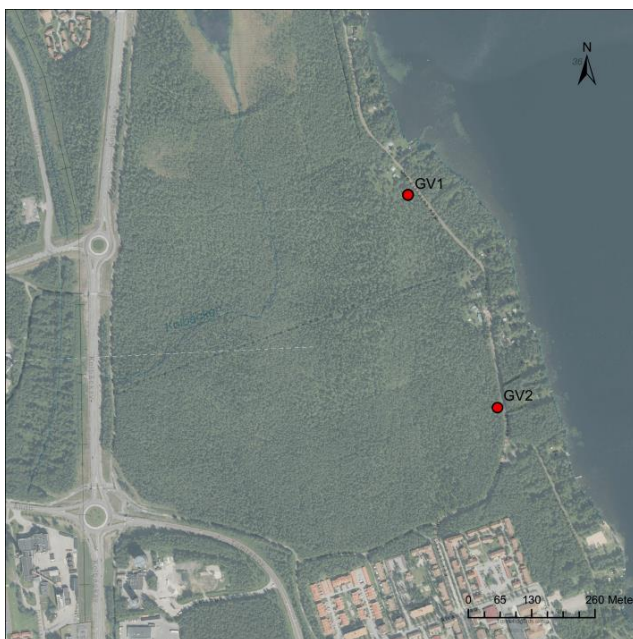
Figur 17. Placering av grundvattenrör 1 och 2.

Grundvattenrör 1 påvisade ett K-värde på 1,5 till  $2,0 \times 10^{-7}$ . Ett resultat som visar på en låg hydraulisk konduktivitet. Markens vattengenomsläpplighet är alltså låg och vatten kan inte infiltreras ner i grundvattnet här. En hydraulisk koppling mellan Nydalasjöns vatten och grundvattnet här är inte möjlig.

För grundvattenrör 2 kunde inte ett verkligt K-värde tas fram genom passningar i analysen. Resultaten påvisade K-värden på 1,0 till  $1,4 \times 10^{-4}$ . Ett resultat som visar på en ganska hög hydraulisk konduktivitet, något som inte stämmer med observationer gjorda i fält. Det verkliga K-värdet bedöms vara närmare värdet i grundvattenrör 1.

Ett flertal grundvattenrör bör sättas för en längre mätperiod av grundvattennivåerna i området. Man får då mer information om hur variationen ser ut över hela året. Frågor som kan besvaras då är bland annat; torrläggs området på sommaren och finns det grundvatten under hårda moränen som trycker uppåt.

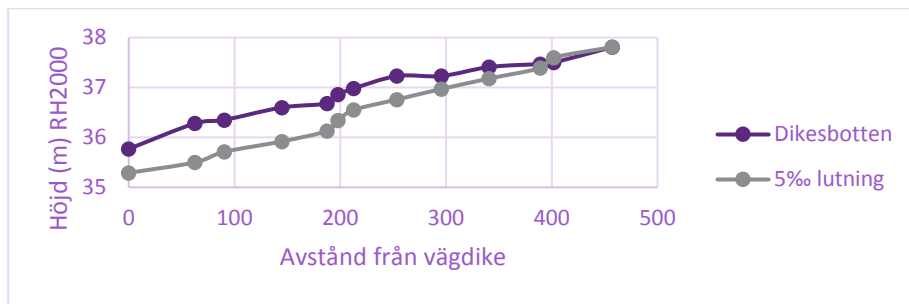
Figur 18. Exempel på ändrad dikesbottenlutning från 4‰ till 5‰ lutning.
