## Gathus mot Skolgatan, Öst på stan Tjädern 2, Umeå kommun

Antikvarisk och byggnadsteknisk utredning

2024-10-17

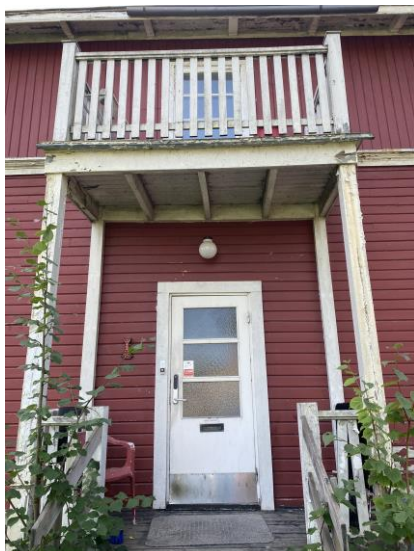
Bild 13

| <b><i>Antikvariskt utlåtande</i></b> | <b><i>Byggnadstekniskt utlåtande</i></b> | <b><i>Renoveringsåtgärder och åtgärder för att bibehålla byggnadens kulturvärden</i></b> |
|---|---|---|
| <p>Färgen på fönstren flagnar pga för tät färg i tjocka lager.</p> <p>Samtliga fönster undantaget skafferifönster är bytta vid någon tid, möjligtvis i samband med installation av vattenburen värme/element. (Bild 11 och 12)</p> <p>Ytterdörren är från ombyggnationen 1957. (Bild 13)</p> | <p>Tätningar kring fönster troligtvis bristfälliga, tecken på läckage vid fönster. (Bild 14)</p> | <p>Fönster och dörr skrapas och målas med lämplig färgtyp.</p> |
