HYDROGEOLOGISK UTREDNING FÖR LOKAL  
DRICKSVATTENFÖRSÖRJNING I NYTT  
DETALJPLANEOMRÅDE, ERSMARK 6:37 OCH 21:1

Slutrapport

2024-11-04

**Uppdrag:** 338615 Hydrogeologisk utredning Ersmark 6:37 och Ersmark 21:1

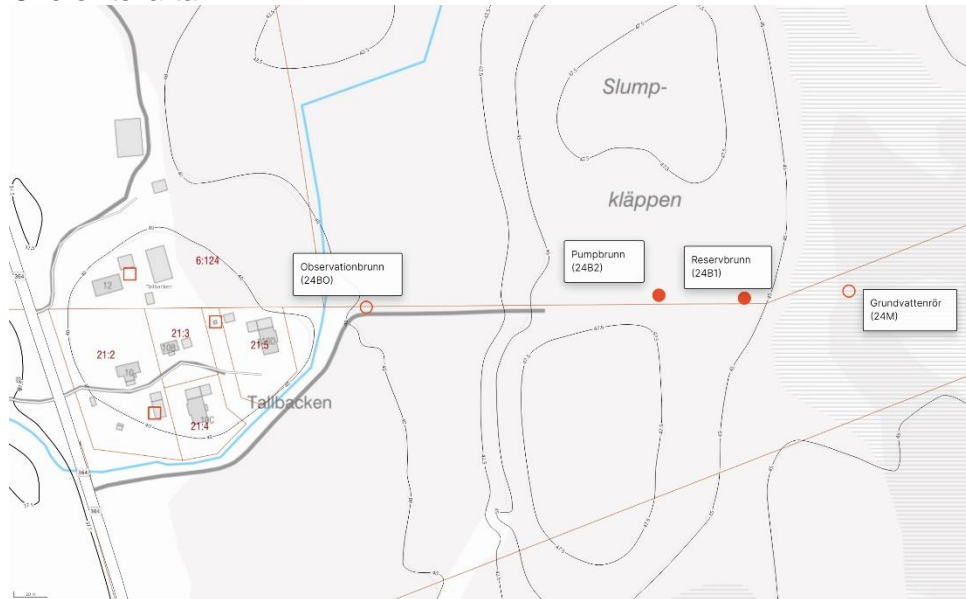
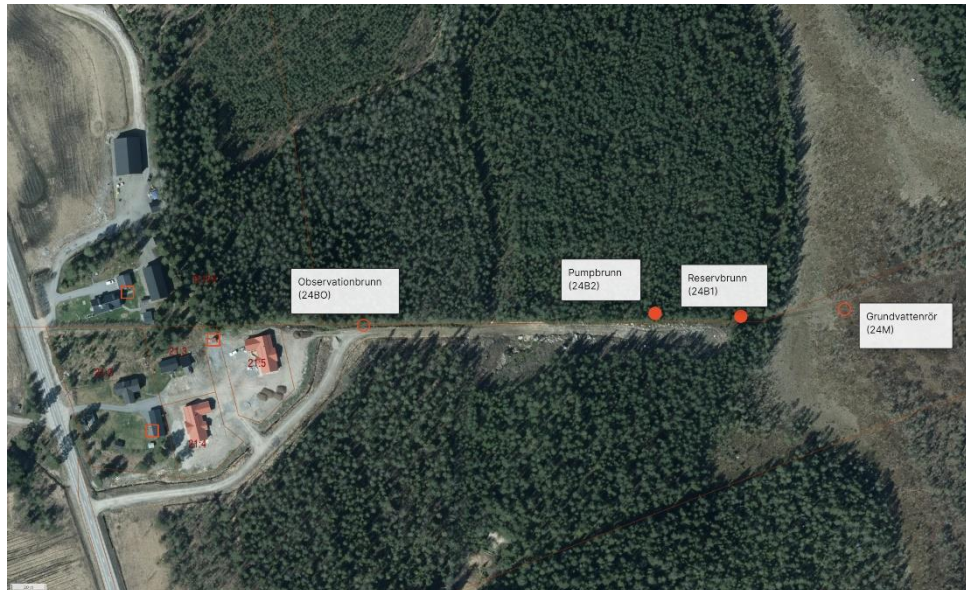
Figur 2. Översiktskarta och ortofoto med fastighetsgränser samt placering av huvudbrunn och reservbrunn (fylld cirkel), observationsbrunn samt ytligt grundvattenrör i myrmark (öppen cirkel) för nivåövervakning. Tappställen för provtagning från närliggande hushållsbrunnar är markerade (öppen kvadrat).

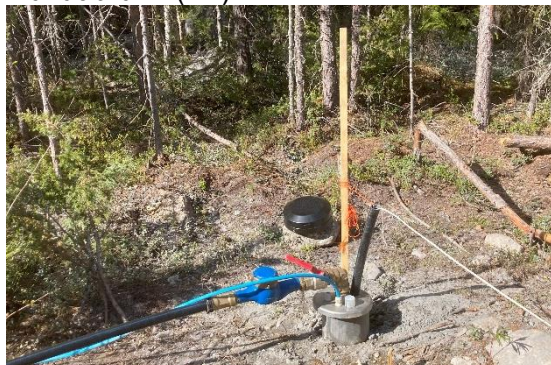
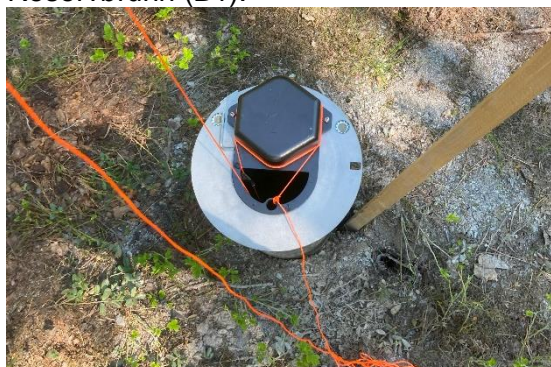
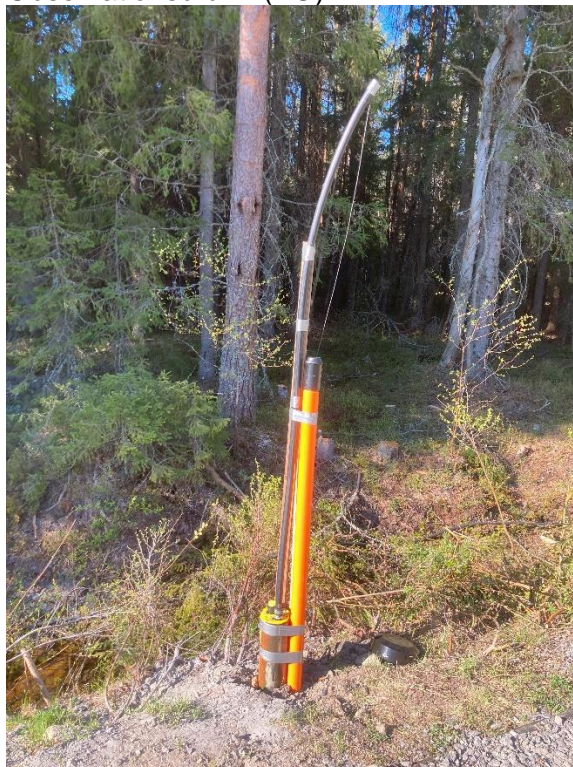
Figur 3. Huvudbrunn, reservbrunn och observationsbrunn med tillhörande utrustning. Observationsbrunnen förlängdes uppåt med PE-rör för att hantera artesiska förhållanden, för att kunna mäta grundvattennivå ovan markyta.

Tryckmätare (Diver, vanEssen Instruments) för kontinuerlig övervakning av grundvattennivå och temperatur installerades i ovannämnda tre brunnar (B1, B2, BO) samt i grundvattenröret i myren (M1) och på lämpliga uppmätta djup (fixerad med orange snöre, Figur 3). Alla divrar startade före provpumpningen (se nedan), med registrering av data var femte minut, och stoppades efter avslutad provpumpning och återhämtningsperiod. I samband med vattenprovtagningar och efter avslutad försöksperiod gjordes avläsning av diverdata (Diver-Office, vanEssen Instruments).

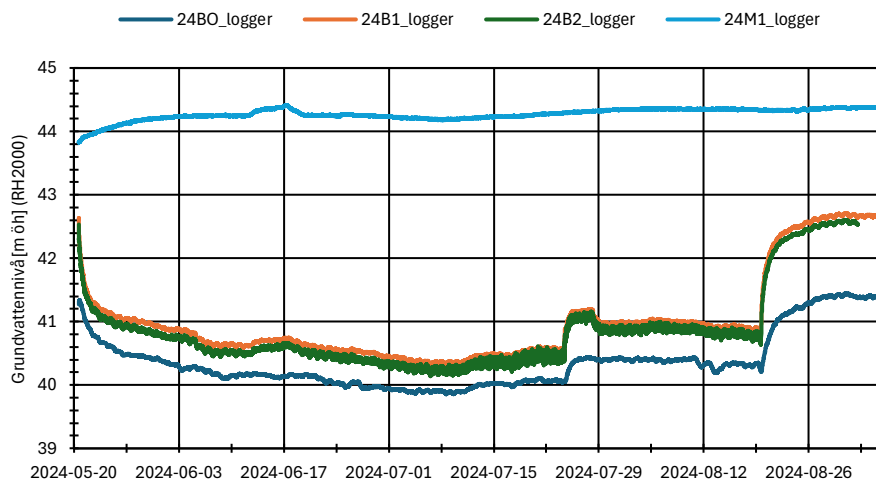
Figur 4. Grundvattennivåer under provpumpningsperioden i huvudbrunn (B2), reservbrunn (B1), observationsbrunn (BO) och i grundvattenröret i myr (M1)

Grundvattennivåer under provpumpningsperioden i huvudbrunn (B2), reservbrunn (B1), observationsbrunn (BO) och i grundvattenröret i myr (M1) visas i Figur 4. Vid start av provpumpningen skedde en tydlig avsänkning av grundvattennivåerna i berg (B2, B1, BO). Avsänkningen fortsatte omkring tre veckor innan stabilisering. Avsänkningen den 24 juni, efter 35 dygns provpumpning, var 2,14 m i B1, 2,15 m i B2, >1,8 m i BO<sup>7</sup> och 0,4 m i M1. Den 24 juli skedde ett oplanerat pumpstopp till följd av ett strömavbrott, troligen kortvarigt, som ledde till snabbt stigande grundvattennivåer. Först omkring den 28 juli började grundvattennivåerna sjunka igen, vilket märktes tydligast i B2 och B1.

Efter konstaterandet att grundvattennivåerna inte fortsatte att sjunka över tid, stoppades provpumpningen den 19 augusti, vilket följdes av snabbt stigande grundvattennivåer i alla tre mätpunkterna. Mätningen i huvudbrunnen B2 stoppades i samband med att pumpen avlägsnades den 1 september, och återhämtningen hade då varit på stabila nivåer några dagar. I reservbrunnen B1 och i observationsbrunnen 24O fortsatte nivåmätningen fram till den 4 september.

I myren (M1) märktes ingen effekt av provpumpningen på den ytliga grundvattennivån, i stället kan en stigning noteras som en följd av

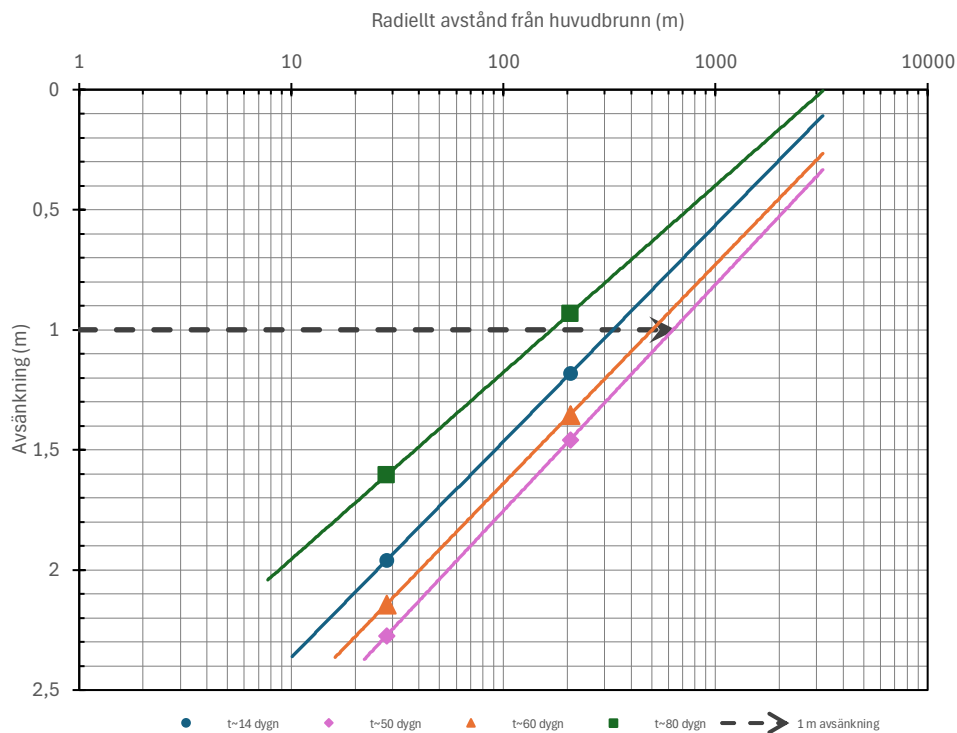
Figur 5. Avsänkning som en funktion av avstånd från huvudbrunnen och för olika varaktighet på pumpningen.

Avsänkning som en funktion av avstånd från huvudbrunnen visas i Figur 5, vilket är en extrapolering vid olika tidpunkter under pumpningen. För beräkningen har använts den uppmätta avsänkningen i reservbrunnen (B1, 28 m från huvudbrunnen) och observationsbrunnen (BO, 206 m från huvudbrunnen). Eftersom endast två observationspunkter funnits att tillgå – det skulle bli ett för omfattande projekt att anlägga fler – föreligger en stor osäkerhet som inte framgår i figuren. Att avsänkningen blir olika vid olika tidpunkter kan bero antingen på att det finns en påverkan från grundvattenbildning eller att flödet inte varit konstant under provpumpningen. Kontinuerliga avläsningar av vattenvolymen visar att pumpflödet varierade mellan 2350 och 2750 l/h, med i medeltal 2580 l/h (Figur 6).

Påverkansområdet varierar alltså under provpumpningsperioden och en meters avsänkning föreligger på som minst 100 m och som mest 650 m avstånd från huvudbrunnen (efter ca 50 dygns provpumpning). De närmaste husen i område Tallbacken finns på ca 200-300 meters avstånd från huvudbrunnen, och i dessa kan en avsänkning i intervallet 0,7-1,5 meter förväntas. Med tanke på att den naturliga grundvattennivån vid dessa brunnar uppmätts till ca 5-7 meter under markytan (jfr Tabell 1) och pumparna kan förmodas ligga på minst 60 meters djup, bör denna avsänkning inte påverka uttagsmöjligheten och därmed betraktas som acceptabel.

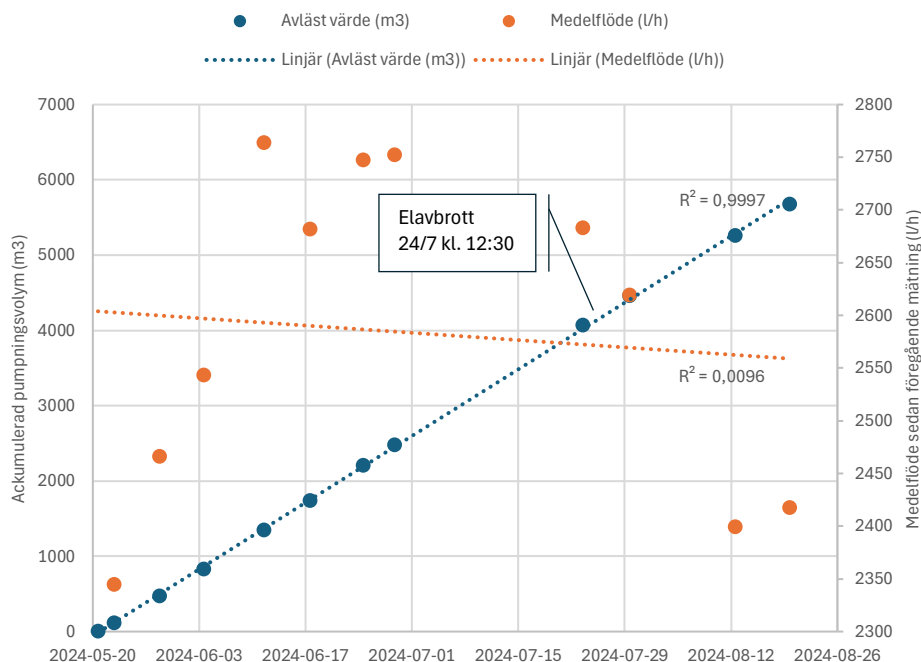
Figur 6. Avläsningar av ackumulerad pumpningsvolym vid vattenmätaren vid huvudbrunnen (B2).
